EINDRAPPORTAGE

Verstoppingen in geothermische productieputten

Ministerie van EZ - Stichting Programmafonds
Glastuinbouw

18 november 2015

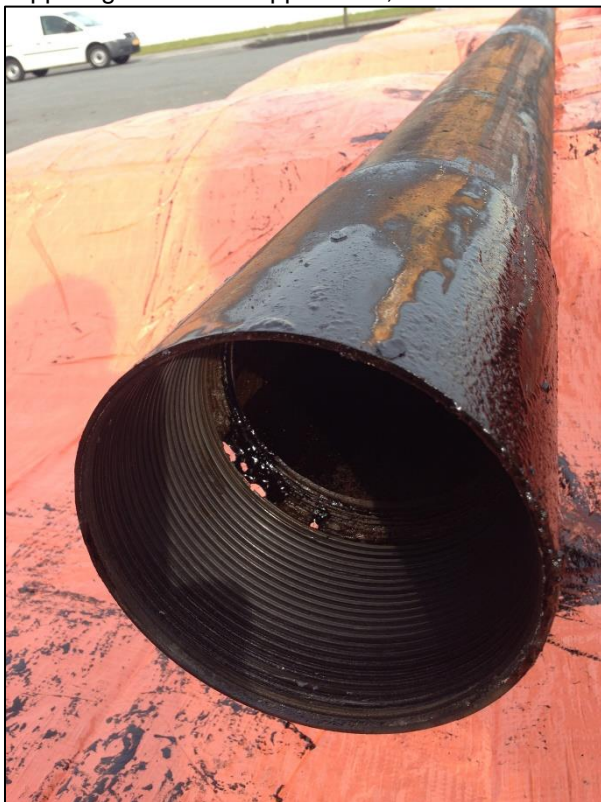
5 Schade aan de koppelingen van de blindpipes van de screen sectie (*waarschijnlijk*)

Gedurende de productiefase van de bron zijn stroomsnelheden bereikt tot 6 m/s . De wijze waarop de gebruikte BTC koppelingen worden gebruikt in combinatie met de casingpijpen resulteert in het midden van de koppelingen in een vergroting van de doorstroomdiameter. Hierin ontstaan wervelingen die een extra eroderende werking hebben. Als er meer solids in de vloeistof voorkomen wordt dit proces bovendien versneld totdat uiteindelijk gaten ontstaan in de BTC koppelingen en materiaal van buiten de put kan intreden.

Hetzelfde fenomeen aan een BTC koppeling is bij Green Well Westland bovendien eerder waargenomen in de productietubing van de ESP, waar in 2013 eveneens erosieslijtage is waargenomen op het midden van de BTC koppelingen. In de ESP tubing is het erosie risico aan de koppelingen succesvol uitgesloten door de BTC koppelingen in te wisselen voor nieuwe flush koppelingen. Zie ook appendix 1,3.

Figuur schade BTC koppeling, zie erosie bij overgang schroefdraad/verbuizing.

Bij het ontwerp van een doublet adviseren wij Flush koppelingen, met een gladde binnenzijde, toe te passen.

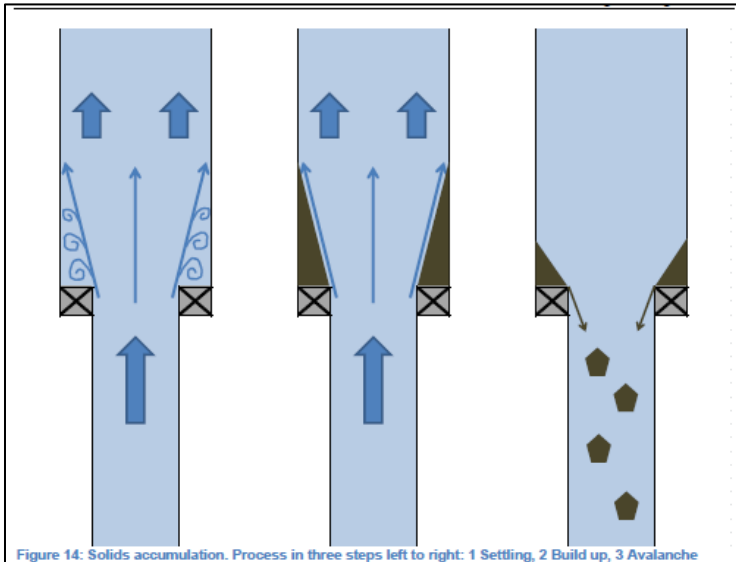
De meest waarschijnlijke eerste stap in het ontstaan van de verstopping is schade aan de koppelingen. De hierdoor intredende kleideeltjes kunnen uiteindelijk leiden tot het ontstaan van een verstopping. Hieronder is visueel verduidelijkt hoe dit proces zich over een langere periode heeft voltrokken.

Figuur; visuele weergave van het ontstaan van een verstopping.

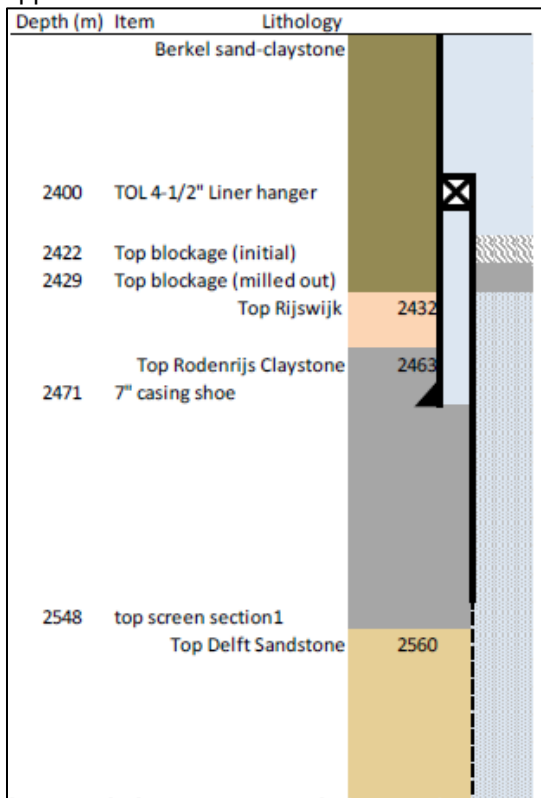
Ter plaatse van de overgang van een kleine naar een grotere diameter ontstaan op de rand gebieden met heel lage stroomsnelheden waar zwevende kleideeltjes de gelegenheid krijgen om te bezinken. De kleilaag zal blijven aangroeien tot het moment dat grote stukken afbreken en naar beneden vallen alwaar een blokkade wordt gevormd. Een afname in flow kan dit teweeg hebben gebracht. Zie appendix 1.3.

Figuur: schematische weergave van de verstopping (in werkelijkheid is de put gedeveerd).

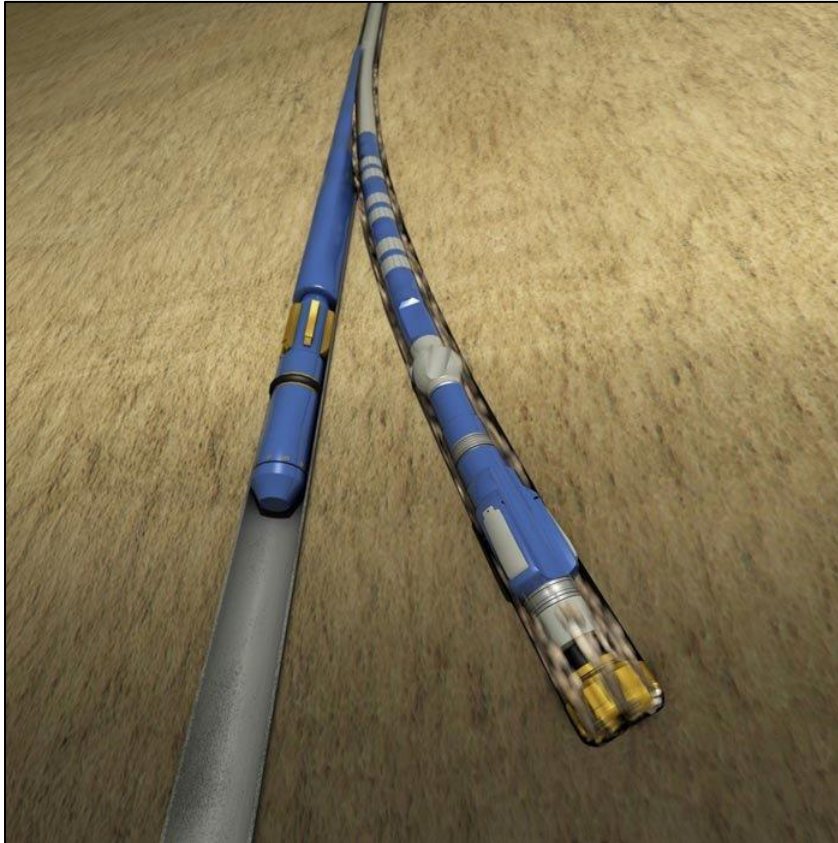
Figuur; geplaatste whipstock en start side-track

- Fishing operation uitvoeren teneinde de onderste sectie naar boven te halen inclusief blokkade.
- Deze bleek niet succesvol => scenario side track werd gekozen.
- Sealen van de oude boring.
- Opening boren in de zijwand van de casing vlak boven de 7" shoe.
- Plaatsen van de whipstock.

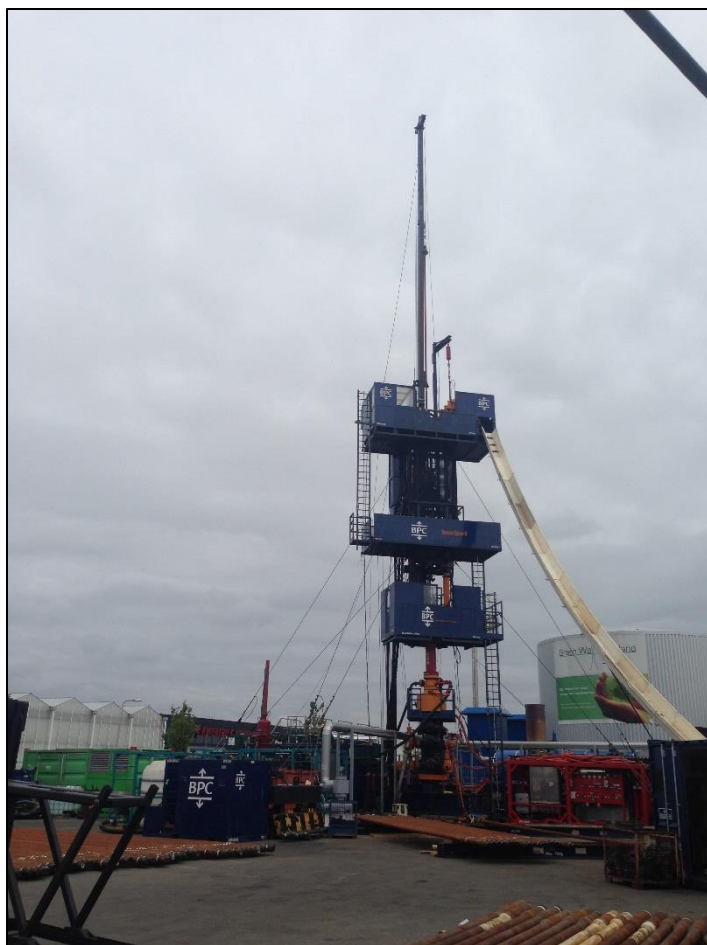
Figuur; work-over-rig voor het boren van de side track.

- Side track boren ten westen van de bestaande boring in Delftzandsteen reservoir, startend op een zo laag mogelijk punt.
- De screens en blindpipes zijn in het reservoir geplaatst. de diameters hiervan zijn vergroot van 4,5 naar 5 inch.
- Uitvoeren van druktesten tot een druk van 50 bar om de "well-integrity" vast te stellen.
- Wanddiktemetingen uitvoeren van productietubing inclusief visuele controle van de eerder vervangen koppelingen.
