# Green Well Westland

Verslag van wanddiktemetingen, project:  
Green Well Westland, d.d. 23 maart 2015

## Aanleiding van de metingen 23 maart jl.:

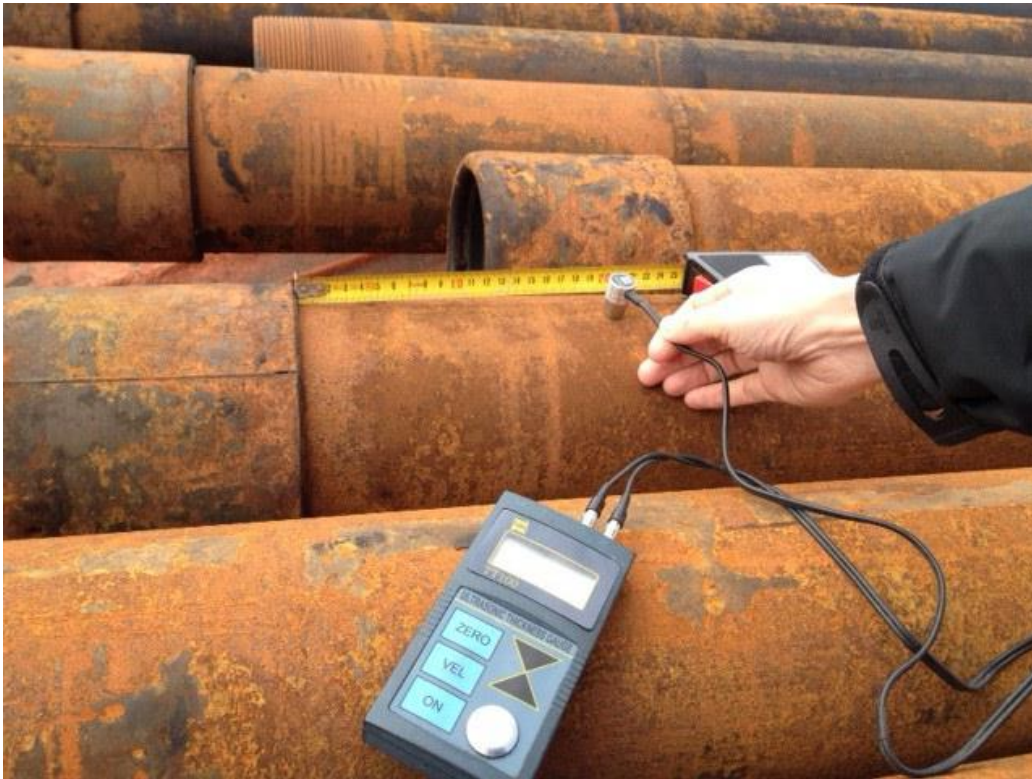
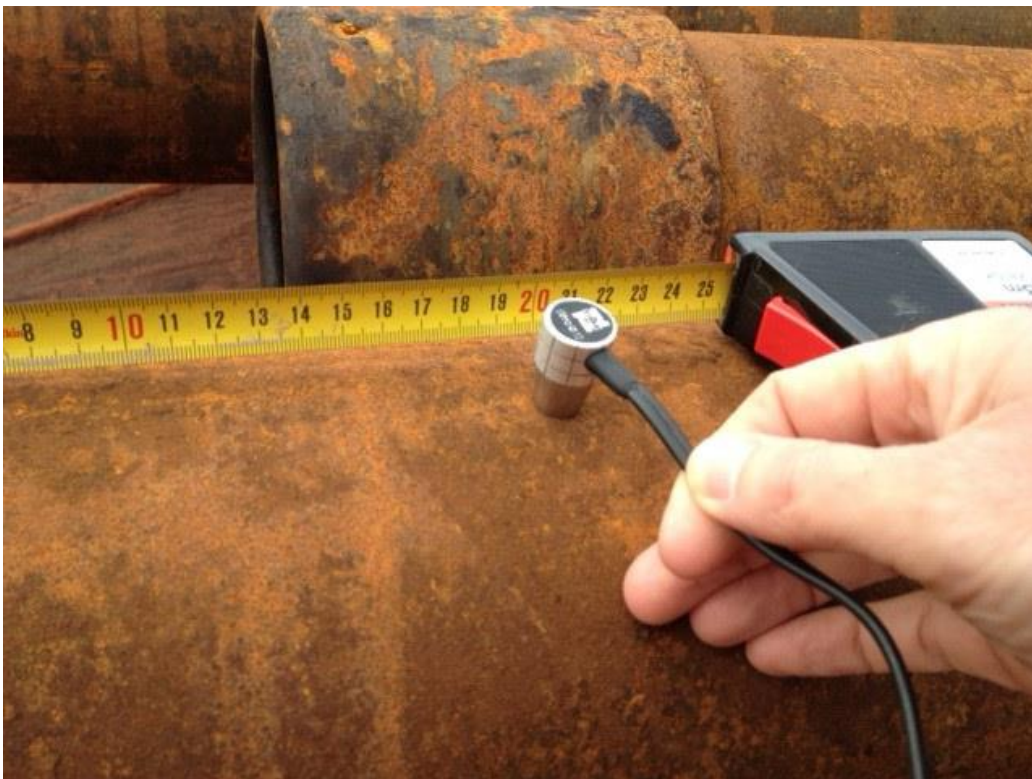
Foto's wanddiktemetingen, 23 maart 2015

- Elk pijpstuk heeft nog aan 1 uiteinde de koppeling aangeschroefd zitten.
- Ca. de eerste 8 pijpstukken hebben een lichte roestlaag aan de buitenzijde zitten. Dit zijn de pijpstukken die in normaal bedrijf in de put boven waterniveau blijven.

- Vervolgens zijn er ca. 11 pijpstukken die een zwarte buitenlaag hebben. De laag duidt erop dat deze pijpstukken in de put ter hoogte van de koolwaterstoffen aanwezig zijn in de put.

- De laatste ca. 12 pijpstukken zijn ten alle tijden onder waterniveau aanwezig.

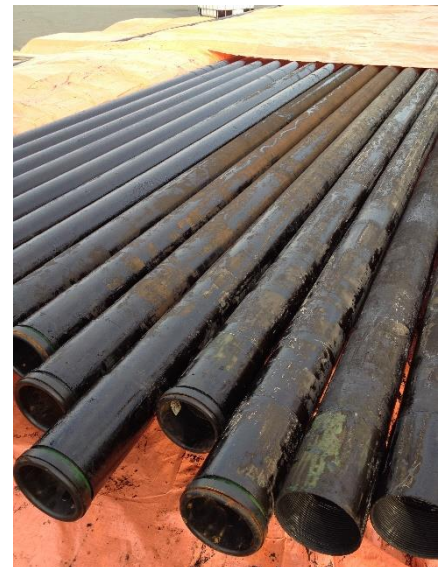
Rohr- und Muffen-Abmessungen (mm) Pipe and Coupling Dimensions (mm)			
	Sollwerte Specified		Istwerte Found
Außendurchmesser Outside Diam.	min.	167,4	169,3
	max.	169,9	169,7
Wanddicke Wallthickness	min.	7,8	8,3
	max.		10,5
Bohrdurchmesser Drill Mandrel	min.	147,22	147,6
	Length		147,9
Muffenlänge Length of Coupl.		≥ 244,5	246,7
	min.		248,6
Muffendurchmesser Diam. of Coupl.	min.	185,8	186,3
	max.	189,6	187,6

- Bovenstaand een aantal specificaties die zijn opgegeven destijds bij levering van de productietubing.
- Volgens specificaties is de minimale wanddikte 7,8mm. Geen van de metingen ligt op of onder deze waarde.
- Bij levering zijn een aantal metingen gedaan, de minimale wanddikte is 8,3mm en de maximaal gemeten waarde is 10,5mm. Deze waarden komen redelijk overeen met de metingen die daarboven genomed staan.
- Op meting 4 en 5 na liggen de gemeten wanddikten boven de nominale waarde.
- De algehele conclusie is dan ook dat de wanddikte van de joints gelijk is gebleven aan de beginsituatie en dus niet dunner is geworden als gevolg van slijtage of corrosie.

- Met deze metingen valt het op dat de gemeten verschillen klein zijn.
- Er is geen nulsituatie meting verricht op het moment van in gebruik name van de aardwarmte installatie. Dit is de eerste meting en kan gebruikt worden als beginmeting, maar met inachtneming dat de installatie al een aantal jaren in gebruik is.
- De kleinst gemeten wanddiktemeting van het staal bedraagt 8,2 mm (meting 26, blz. 4).
- De kleinst gemeten wanddiktemeting van het staal ten tijde van de eerdere meting, in oktober 2013, was 8,5 mm (meting 4, blz 5).
- Volgens de specificaties van de geleverde buizen is de minimale wanddikte 7,8 mm, zie tabel blz. 6.
