# Ennatuurlijk Aardwarmte Duurzaam en Innovatief

17-Sept-2026

# Ennatuurlijk Aardwarmte

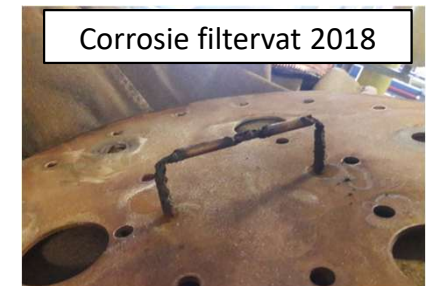
Corrosie filtervat 2018

Uit de analyse is gebleken dat waarschijnlijk chloride spanningscorrosie de belangrijkste oorzaak is van het falen van de leiding is geweest.  
In het onderzochte corrosiemateriaal blijken veel chlorides te zitten. Samen in combinatie met het scheurpatroon en de analyse van het grondwater waar een zeer hoge concentratie chlorides in zitten. Kunnen we er vanuit dat het materiaal / medium / inwendige spanningen (door het lassen) / en hoge temperatuur boven de 40°C de spanningscorrosie hebben veroorzaakt.

1. Spanningen verlagen in het materiaal. Wat lastig wordt om het materiaal spanningsvrij te maken na het lassen.
2. Chlorides te verlagen in het medium met een andere inhibitor.
3. Een betere passivering laag laten ontstaan.
4. Andere materiaal soort die beter bestand is tegen een medium die veel chlorides bevat. Bijvoorbeeld een Duplex soort.

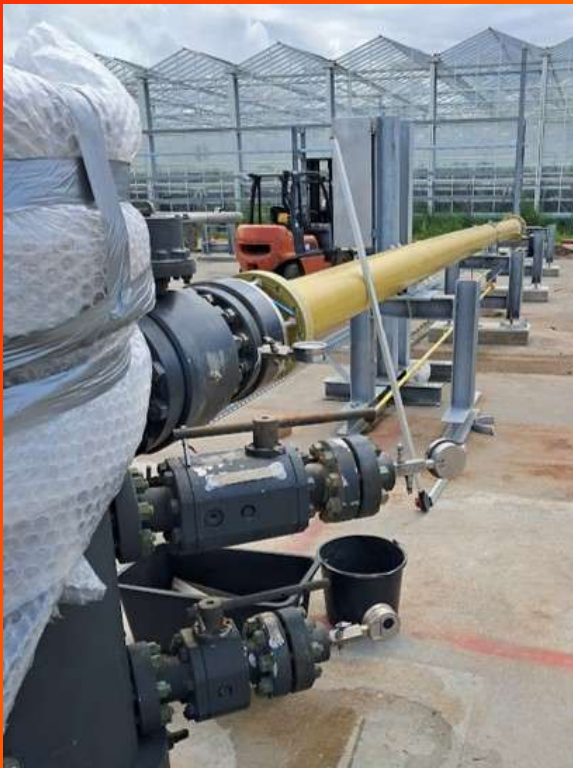
1. Vervangen van alle stalen onderdelen door corrosie bestendig materiaal:
  1. Flowlines – staal > RVS > GRE\*
  2. Warmtewisselaars – staal > titanium
  3. Wellhead & spoolpieces – staal > cladding met CRA\*
  4. Gas-water separator – staal met coating > RVS
2. Continuering onderzoek mbv 'coupons' voor staal (L80), RVS, L80-13Cr en andere CRA's

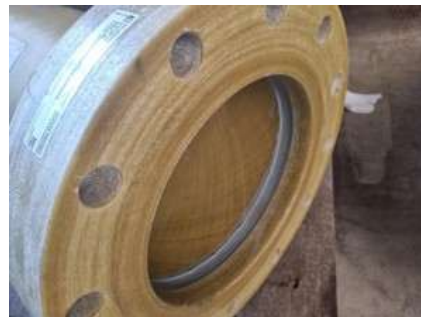
GRE – Glassfiber Reinforced Epoxy  
CRA – Corrosion Resistant Alloys

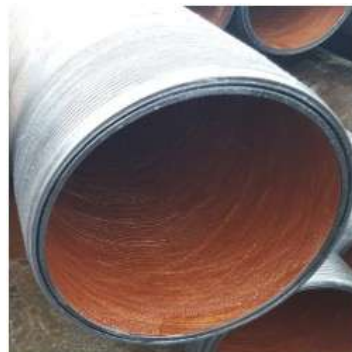
1. *Volgen van Industriestandaard Duurzaam Putontwerp: dubbelwandige uitvoering*
2. *Corrosie bestendigheid verhogen:  
Vanaf 2020 uitvoering van putten met GRE lined completion en coated ESP\* verbuizing*

ESP – Electrical Submersible Pump

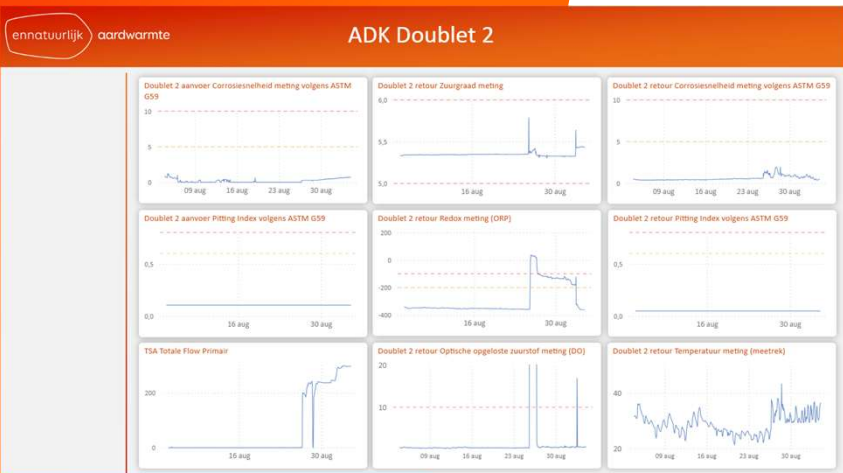
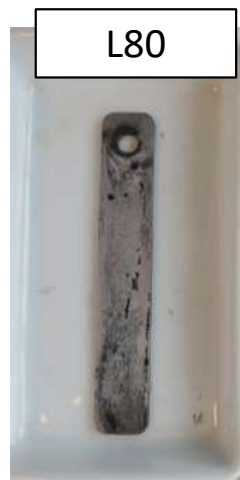
# Test coupons

- Onderzoek mbv 'coupons' voor L80-13Cr en andere CRA's
- In reële omstandigheden qua flow, temperatuur en watersamenstelling
- Wordt vervolgd...

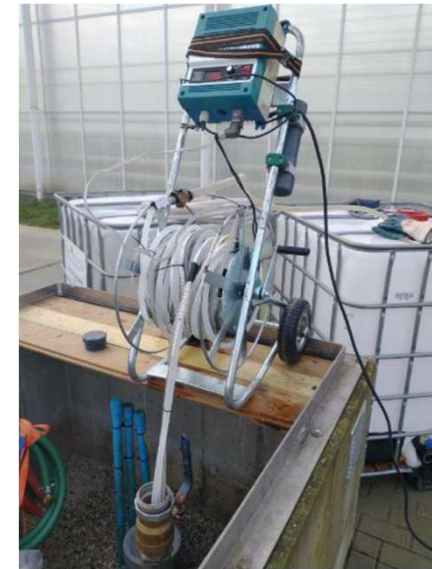
Glassfiber DTS kabel meet  
temperatuur elke 2 meter,  
elke 10 minuten

Daarnaast ook water  
monsters 8 keer per jaar  
in verschillende putten &  
dieptes om effect op  
grondwater te meten

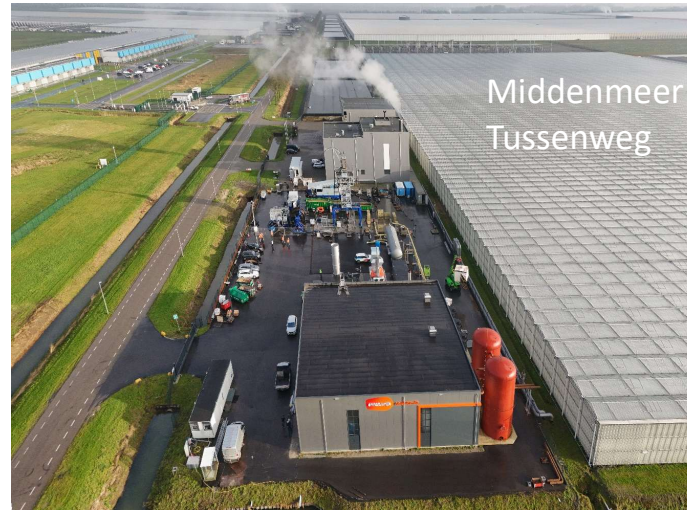
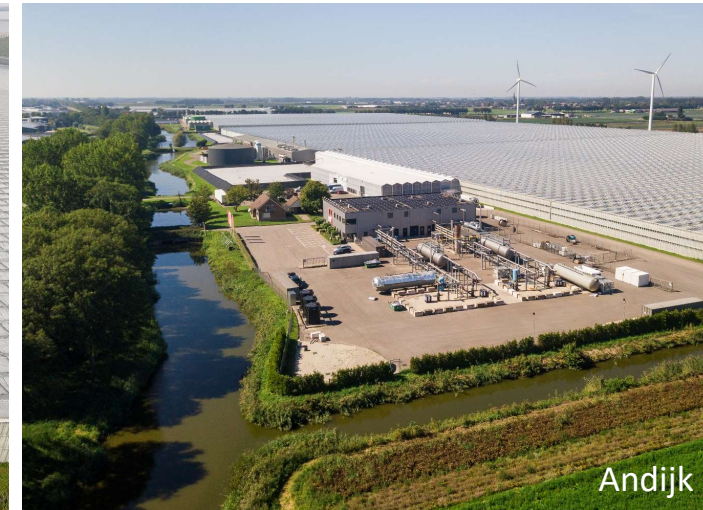
- Leidingen van glasvezelversterkte epoxy (GRE)-leidingen
- Putontwerp met dubbele barrière en corrosiebestendigheid
- Ruimer en symmetrischer ontwerp van de oppervlakte-installaties
- Gescheiden pompruimte voor beperking van geluidsoverlast
- Verbeterde ESP's
- Back-up filterstraat voor hogere beschikbaarheid van de installatie.

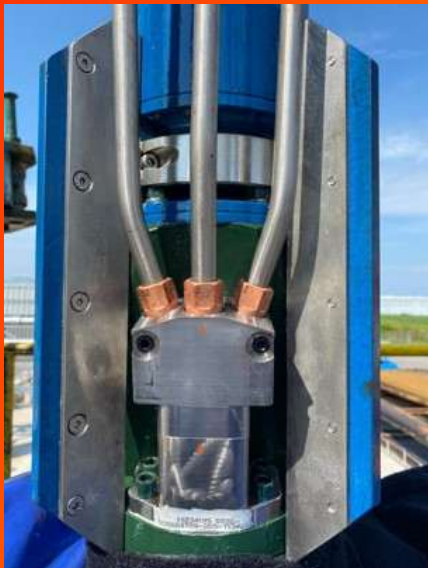
In 2026 hebben bij EnnA de ESP's 5 jaar gedraaid zonder ongepland onderhoud!!

## ESP Optimalisatie

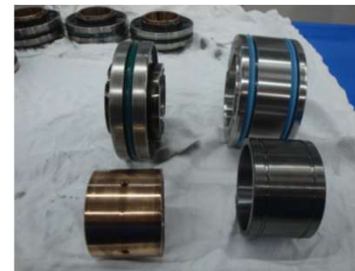
### ESP levensduur verlenging:

- Design en materiaal ontwerp, o.a.:
  - Dubbel seal in lager
  - MLA connector meer solide
- Intensieve samenwerking met leverancier
- Continue monitoring van ESP data
- Verder opleiden operators
- Aantal starts & stops minimaliseren
- Optimaliseren bovengrondse elektrische installatie
